ArcelorMittal Europe - Long Products  
Sections and Merchant Bars

L'acier dans  
la rénovation

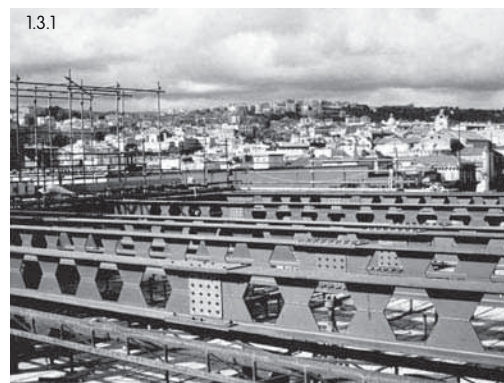
1.3.1

- *La réversibilité* est une des propriétés fondamentales de l'acier, grâce à l'emploi d'assemblages boulonnés. C'est applicable non seulement pour les constructions provisoires mais aussi pour les permanentes (illustration 1.3.1) ;

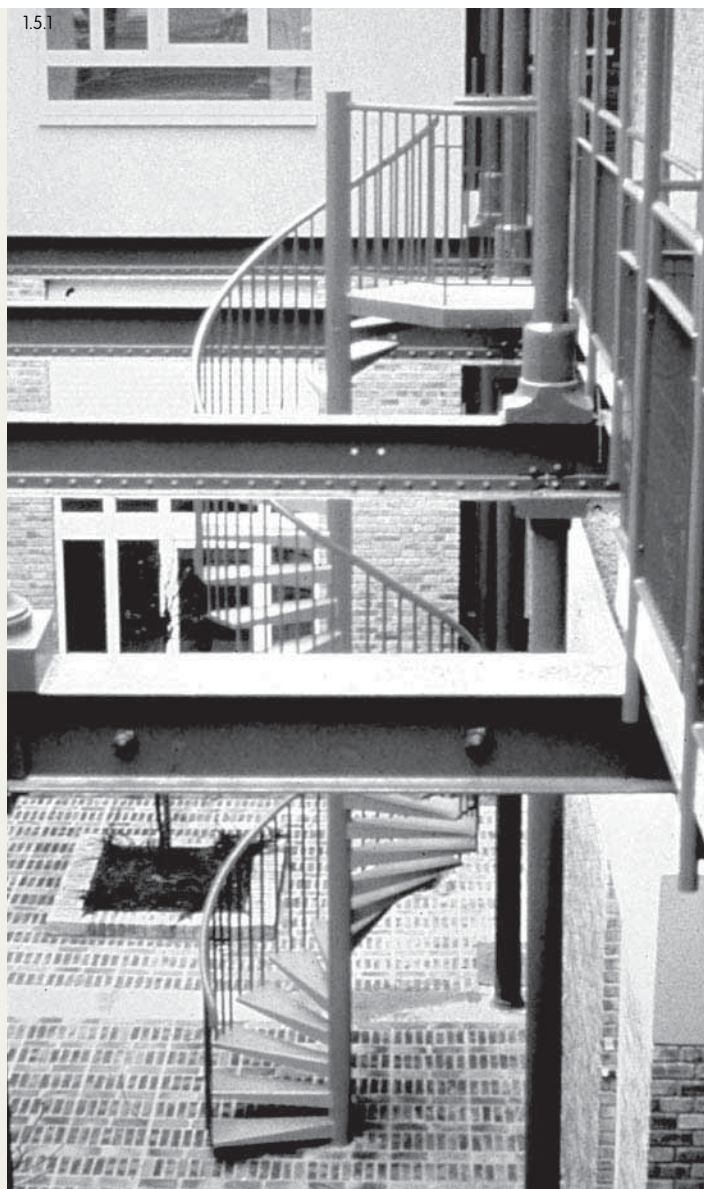
1.5.1

- *Des bâtiments industriels* ont été reconvertis en appartements ou bureaux (illustration 1.5.1).
- *Des bâtiments historiques* ont été entièrement vidés : leurs façades d'origine ont été conservées et l'intérieur a été remplacé par une nouvelle ossature (illustration 1.5.2).

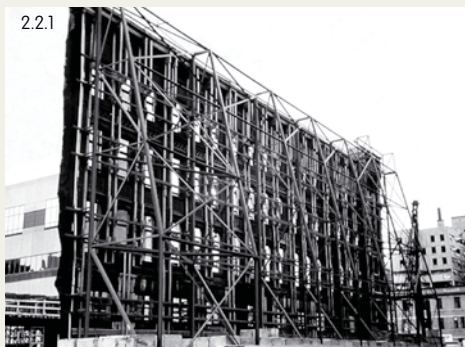
2.2.1

La *préservation* est le premier niveau de consolidation des bâtiments. Elle consiste en un ensemble de mesures provisoires à même de garantir une sécurité adéquate, à la fois pour le public et pour le site, pendant la phase transitoire qui précède toute tâche de consolidation définitive (illustration 2.2.1). Cette mesure est prise à la fois pour protéger le site et pour éviter un effondrement partiel ou total lorsque des bâtiments en requièrent des mesures urgentes pour en assurer la sécurité.

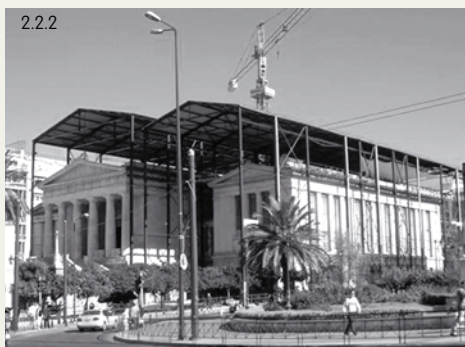
2.2.2

- support temporaire de façades pendant la reconstruction d'un nouveau bâtiment entre deux bâtiments existants, à l'aide de structures spatiales réticulées
- structure en acier supportant la façade pendant la démolition de la partie intérieure du bâtiment la fonction de support peut être provisoire ou faire partie de la structure finale (par exemple, armatures verticales pour raidir la façade)
- support temporaire de façades de bâtiments immédiatement après un tremblement de terre, en utilisant des échafaudages en acier, ce qui évite de devoir bloquer l'accès à une rue
- toit provisoire pour offrir une protection adéquate du site contre les intempéries pendant la restauration (illustration 2.2.2).

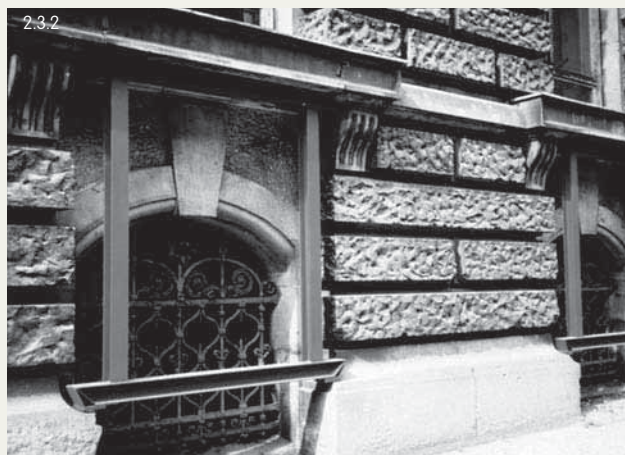
**2.3.2** Portiques en acier pour réparer des architraves en pierre (Berlin, Allemagne)

- la vitesse de construction, utile lorsqu'il faut effectuer des réparations d'urgence parce que les dégâts risquent de se propager rapidement (illustration 2.3.2)
- l'économie, grâce au potentiel de réutilisation (illustration 2.3.3).

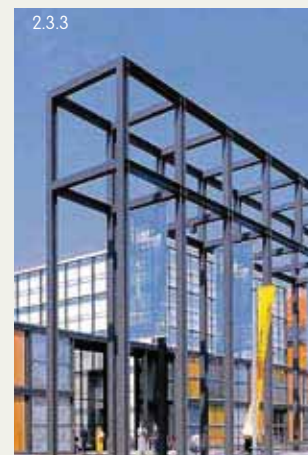
**2.3.3** Eglise d'exposition à Hanovre : structure en acier modulaire en vue du démantèlement futur et de la reconstruction en un autre lieu

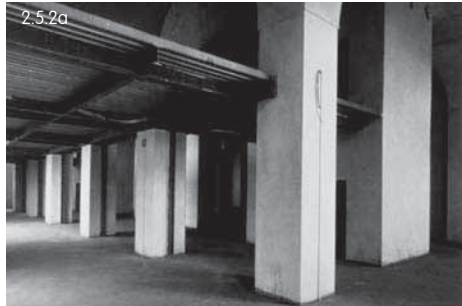
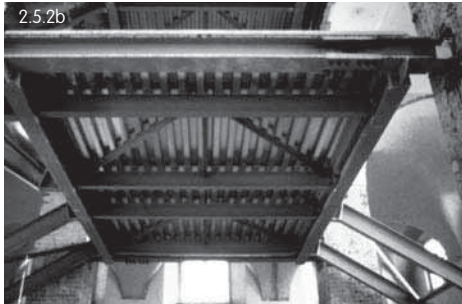
- 2.5.1** L'ancien « Roemerhof » à Zurich est maintenant une banque moderne : a) la façade ;  
b) les nouveaux bureaux du « Roemerhof » sont placés dans une structure d'acier à l'intérieur de la façade existante
- 2.5.2** Exemples d'insertion dans un bâtiment en maçonnerie : a) nouvelle mezzanine en acier ; b) nouvelle cage d'escalier en acier
- 2.5.3** Plancher en acier dans un immeuble de bureaux à Luxembourg

- *L'insertion* est l'introduction de nouvelles structures ou de nouveaux éléments structurels dans les dimensions volumétriques existantes. Des planchers intermédiaires ou mezzanines supplémentaires sont créés pour augmenter la surface utile dans les limites d'un volume donné (illustrations 2.5.2 a, b). Exemple de travail d'insertion : l'addition de cadres autoportants insérés en grandes quantités pour abriter des présentoirs d'exposition spéciaux visibles de plusieurs étages ainsi que des cages d'escalier et d'ascenseur (illustration 2.5.3).

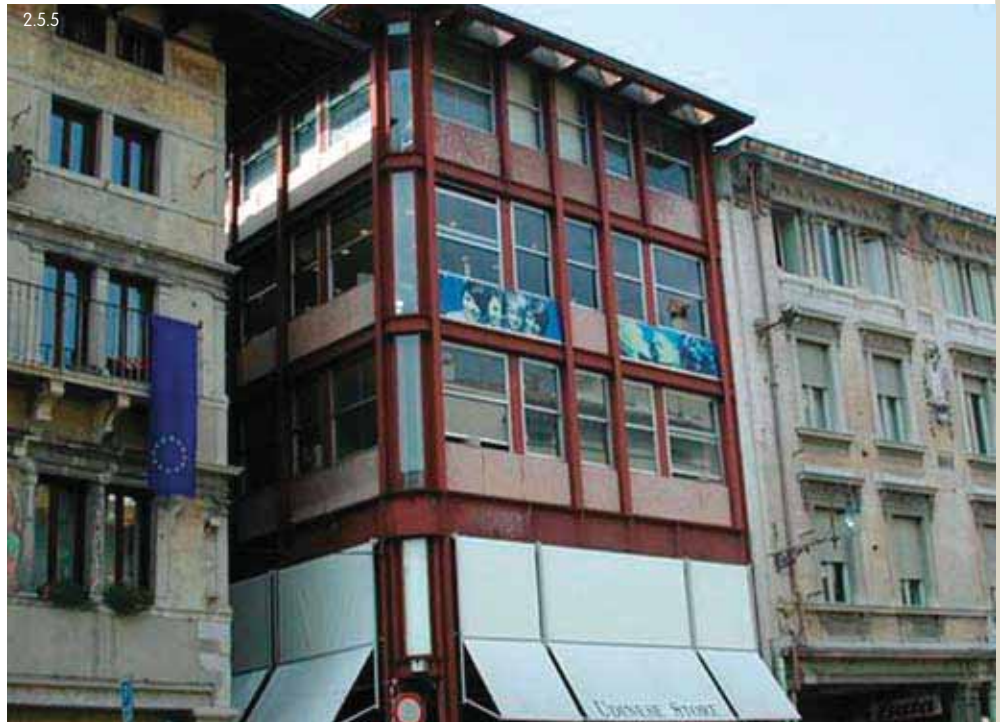
- 2.5.4** Nouveau bâtiment en acier dans la zone archéologique industrielle de Catania (Italie), appelée « Le Ciminere », où les bâtiments anciens en maçonnerie ont été restaurés à l'aide d'acier
- 2.5.5** Nouveau bâtiment en acier à l'intérieur de monuments historiques au centre d'Udine (Italie)

- *L'addition* provient de nouvelles exigences fonctionnelles, et correspond à l'augmentation à l'horizontale ou à la verticale du volume original du bâtiment.
  - L'addition horizontale correspond à l'introduction de nouveaux volumes latéraux le long de la structure d'origine. Dans ce cas, les aspects esthétiques plutôt que structurels jouent un rôle plus important compte tenu de la nécessité d'harmoniser différents styles architecturaux (illustrations 2.5.4 et 2.5.5).

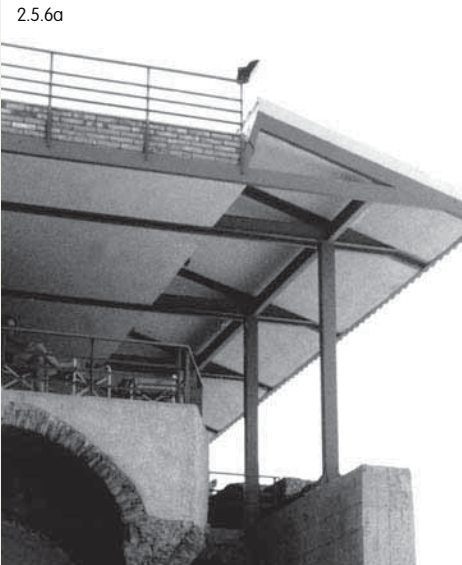
2.5.6a

- *L'addition verticale* est l'extension du bâtiment en hauteur, d'un ou de plusieurs niveaux au-dessus de la structure existante. En fonction du poids supplémentaire, il peut être nécessaire de vérifier la résistance de la structure d'origine. D'éventuelles interventions de consolidation sont éventuellement à prévoir préalablement à l'élévation. Ce problème revêt une importance particulière dans les zones d'activité sismique, où le comportement global du bâtiment est fortement influencé par l'addition de nouvelles masses, surtout aux niveaux supérieurs. La nécessité de minimiser le poids structurel supplémentaire fait de l'acier le matériau le plus approprié, grâce à son excellent rapport résistance / poids (illustrations 2.5.6 a, b).

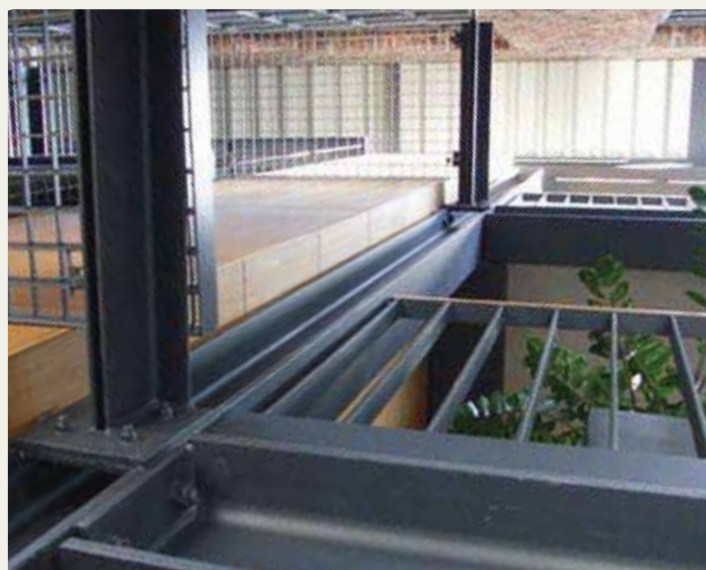
3.1.2

Dans le cas de poteaux circulaires, les cerclages peuvent être faits de tôles verticales de section transversale rectangulaire, qui sont renforcées par des anneaux horizontaux en acier. Dans le passé, l'opération de précontrainte était faite par chauffe puis contraction des anneaux. De nos jours, deux demi-anneaux peuvent être précontraints à l'aide de boulons (illustration 3.1.2).

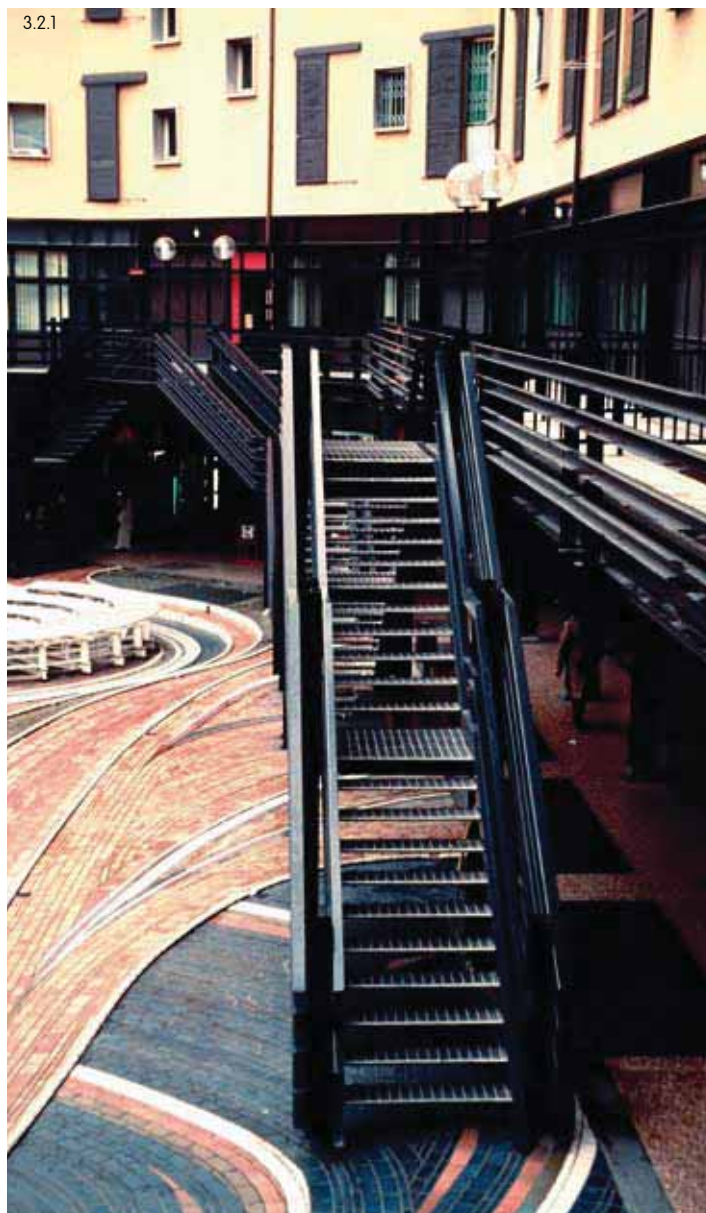
La cour intérieure est caractérisée par un certain nombre d'escaliers en acier (illustration 3.2.1) la reliant au premier étage.

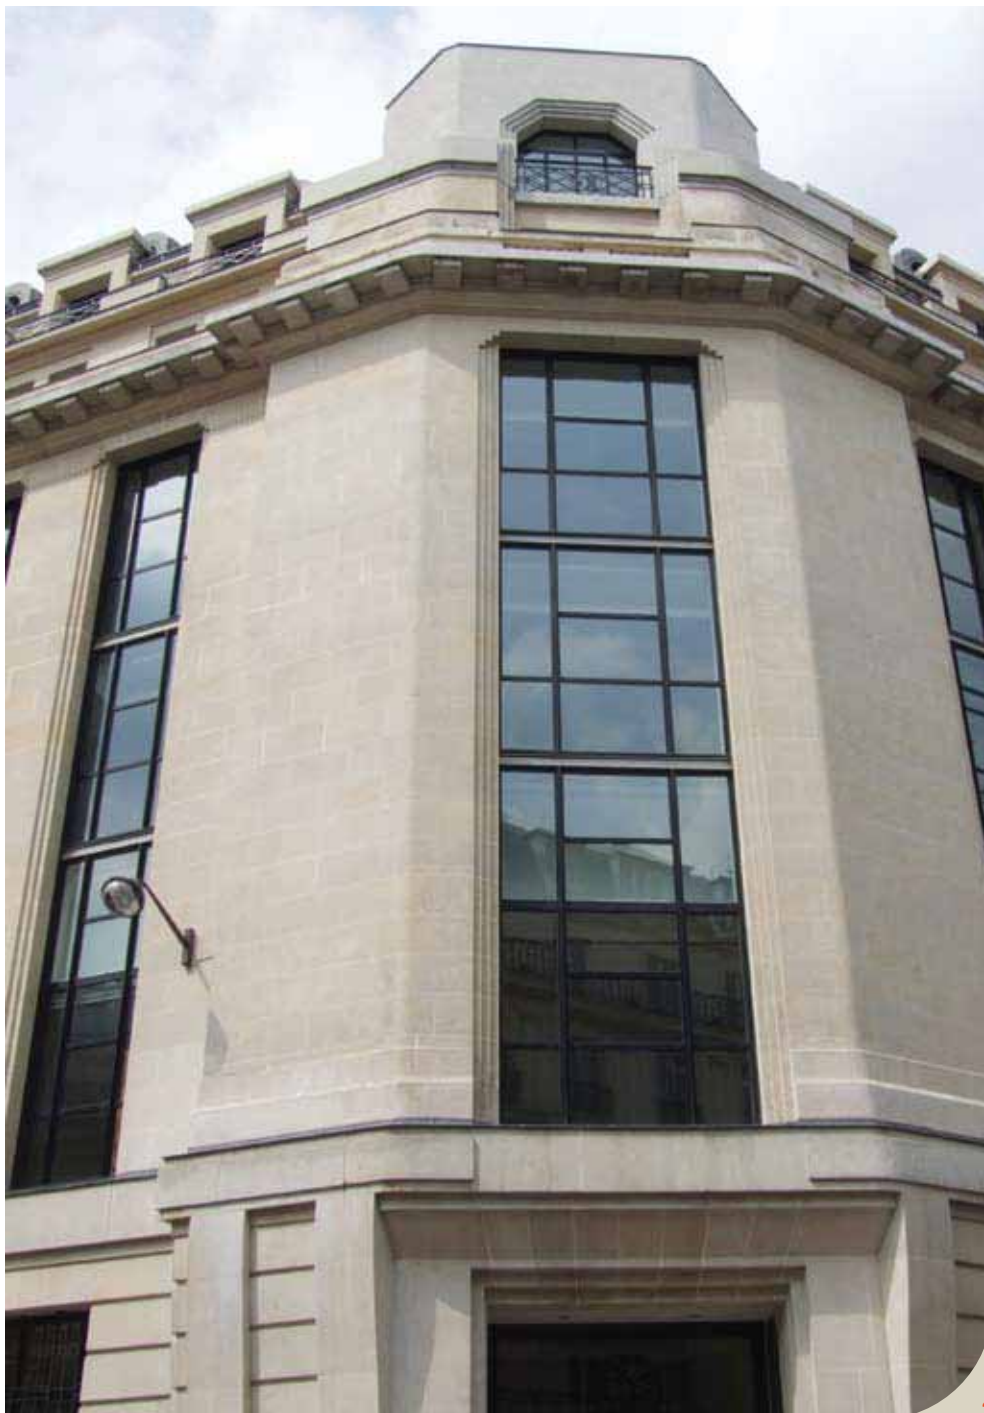
Certains bâtiments historiques de Paris ont récemment été remis en état en les énucléant complètement, c'est-à-dire en ne conservant que la façade. Dans deux bâtiments du Boulevard Haussman, les numéros 6-8 et 54, les volumes ont été complètement vidés et une nouvelle structure en acier a été fixée sur les façades existantes (illustration 3.3.1).

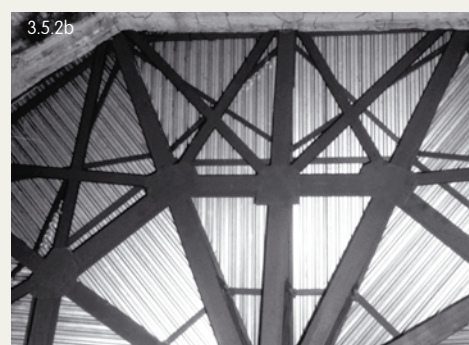
**3.5.2** a) Nouveau toit fait en charpente métallique à laquelle est intégré un treillis inférieur en acier afin de créer un « effet de diaphragme » ;  
b) acier pour recouvrir « l'abside » d'une ancienne église en maçonnerie

Si l'église est située dans une zone sismique, un treillis horizontal doit être intégré aux

nouvelles charpentes métalliques afin d'obtenir une connexion rigide avec le sommet des murs maçonnés et, par conséquent, créer un « effet de diaphragme » (illustrations 3.5.2 a, b).

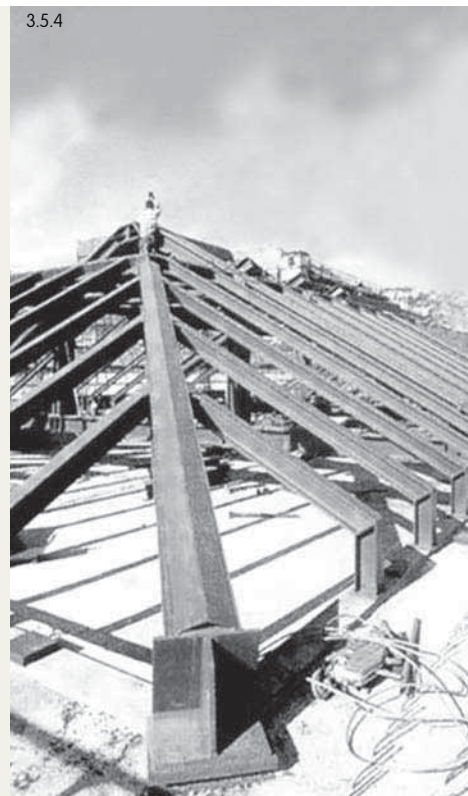
- 3.5.3 La façade principale de la Cathédrale de Naples (Italie)
- 3.5.4 Le nouveau toit en acier du Palais Ducal de Gênes (Italie)
- 3.5.5 Rénovation du toit à Gevelsberg à l'aide de poutres en acier et de tôles trapézoïdales

Un exemple significatif d'un nouveau toit en acier est la Cathédrale de Naples (illustration 3.5.3). L'intégralité du nouveau toit du Palais Ducal de Gênes est faite de profils en acier (illustration 3.5.4). De nombreux bâtiments anciens des Ferrières Royales de Mongiana en Calabre ont été rénovés à l'aide de nouveaux toits en acier.

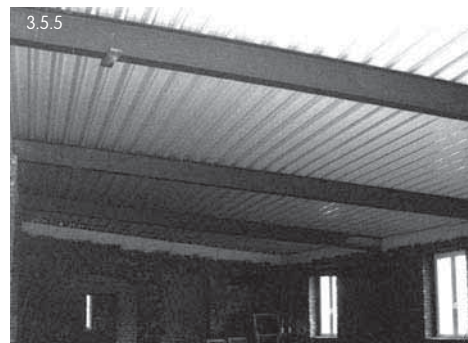
3.5.5

Une opération d'inversion de toiture a été effectuée à Gevelsberg (Allemagne) sur un bâtiment précédemment utilisé comme atelier et qui désormais sert de garage et d'entrepôt (illustration 3.5.5).

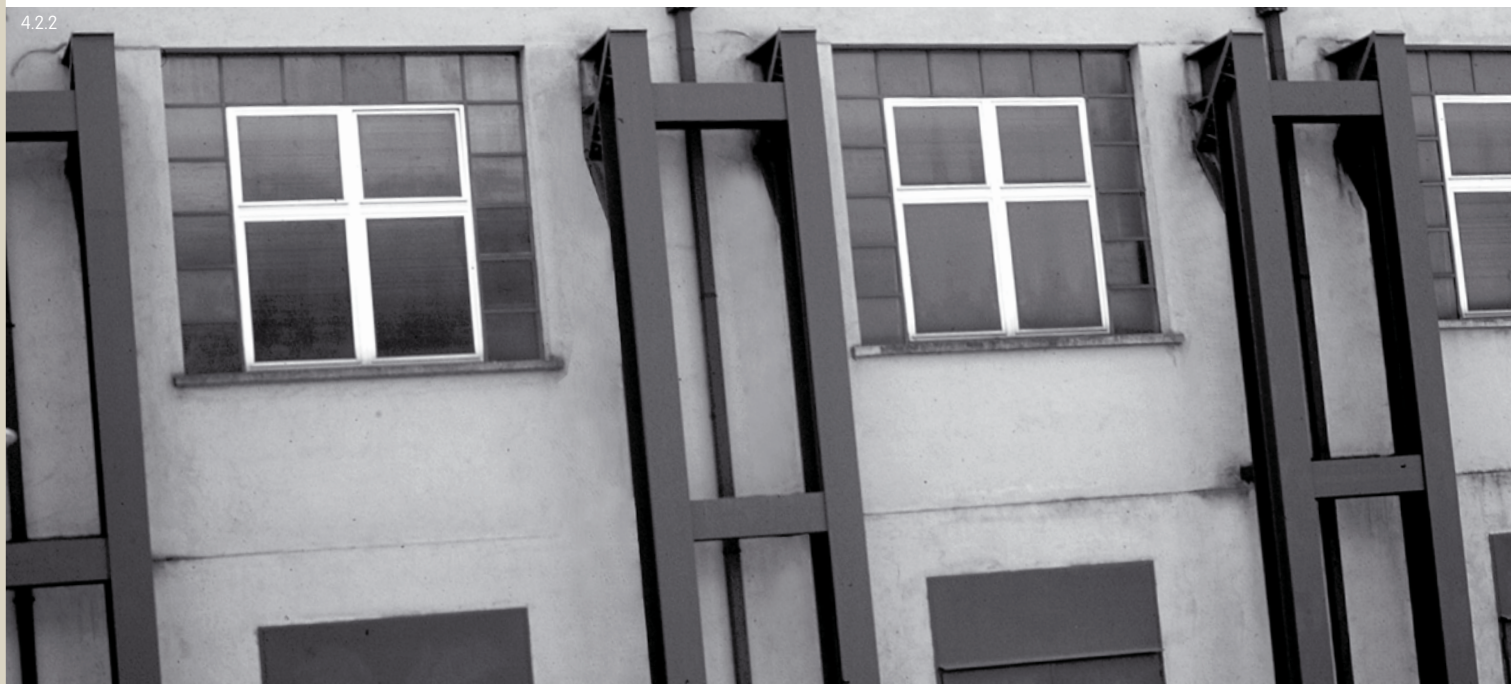
Un bâtiment industriel de Cantù dans la province de Côme (Italie) a été transformé en gymnase avec des éléments en acier afin d'obtenir un changement de configuration dans la structure d'origine en béton armé (illustration 4.2.1).

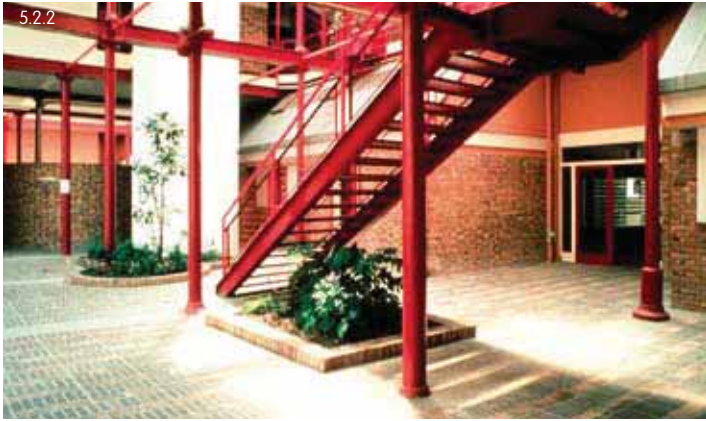
Les poteaux intérieurs en fonte supportant les planchers sont disposés suivant une trame de 4m x 4m.

Là où les nouveaux aménagements amenaient de faibles charges, les poteaux ont été conservés dans leur état d'origine (illustration 5.2.2).

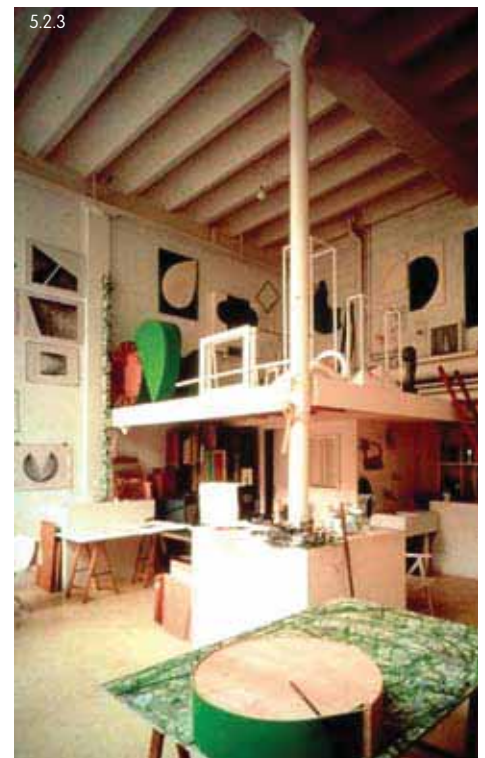
Il fallait prévoir une résistance au feu d'une demi-heure pour les sols et la structure de support. La résistance au feu de 30 min. des structures et planchers a été obtenue dans les appartements soit par application d'une peinture intumescente soit par enrobage des poteaux dans environ 70 mm de béton armé, au droit des cloisons séparatives entre les appartements. Dans les communs, un habillage en laine de roche a été utilisé et complété par un revêtement en plâtre. Les structures en acier ont été laissées apparentes dans les appartements (illustration 5.2.3).

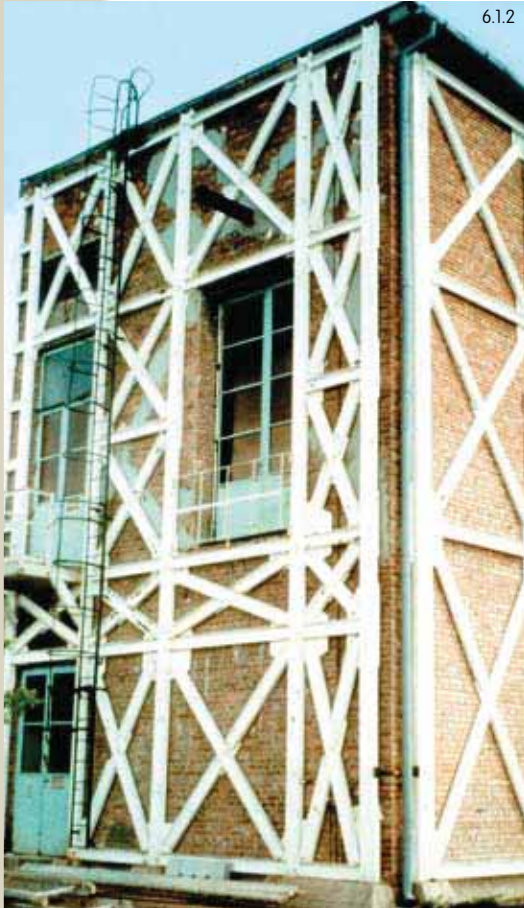
6.1.2

En ce qui concerne les structures en maçonnerie, les contreventements en acier doivent être placés contre le mur maçonné ou à l'intérieur de celui-ci, et doivent être liaisonnés à la structure des planchers hauts et bas (illustration 6.1.2).

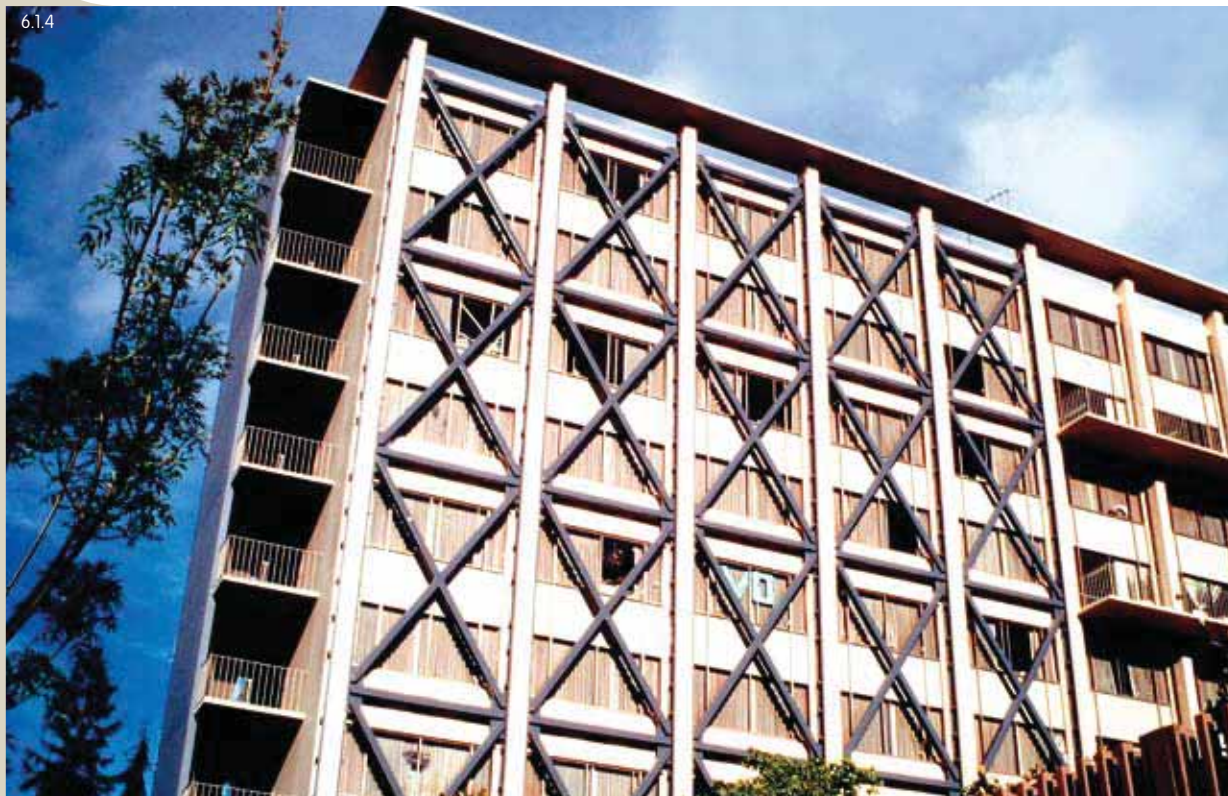
6.1.4

Différentes actions d'amélioration de la résistance sismique ont été réalisées partout dans le monde avec des étrépillons en acier fixés dans des cadres en béton armé (illustration 6.1.4).

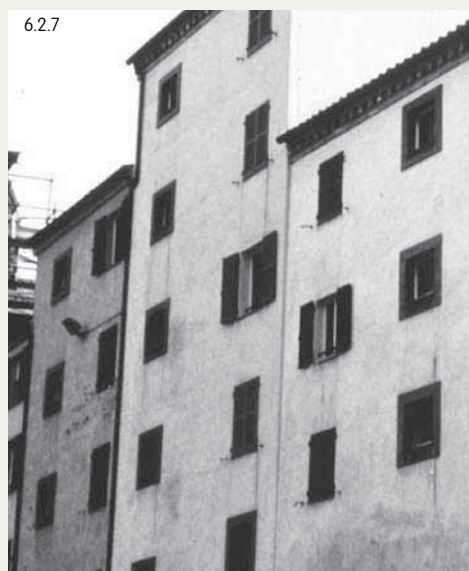
- 6.2.2 Nouvelle fondation et embase de poteau
- 6.2.3 Emplacement du poteau en acier dans la saignée du mur de maçonnerie existant
- 6.2.4 Construction de la structure en acier à l'intérieur de la maçonnerie
- 6.2.5 Nouveau toit en acier
- 6.2.6 Nouvelle structure de sol
- 6.2.7 District de Capodimonte à Ancône : les anciennes façades sont restées telles quelles, elles ne laissent pas voir la structure en acier résistant aux tremblements de terre

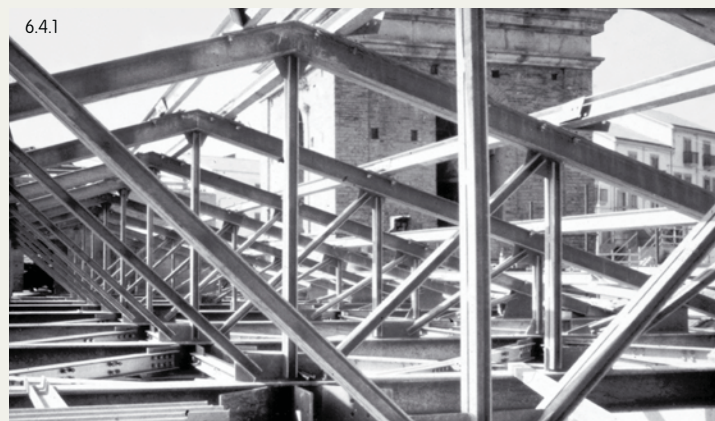
La décision fut prise de démolir cette structure et d'en construire une nouvelle en acier, en utilisant des poutres alvéolaires avec bac collaborant. Un système de 24 cylindres avec amortissement dynamique et dispositifs d'appui en néoprène a été utilisé pour supporter les nouvelles poutrelles en acier au sommet des murs périphériques en briques, assurant à la fois un bon comportement en service ainsi que lors d'un tremblement de terre (illustration 6.4.2).

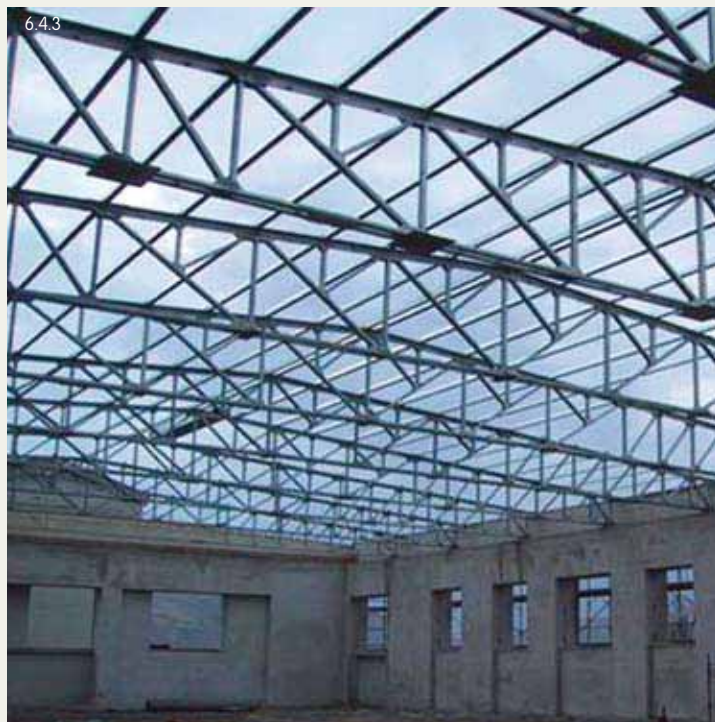
- 6.4.3** Nouvelle toiture en acier, faite de fermes en cours de montage (Sarno, Italie)
- 6.4.4** Dispositifs spéciaux de contrôle passif dans les nouvelles structures en acier de Sarno (Italie) : cylindre dynamique
- 6.5.1** Façade historique de la Cour de Justice d'Ancône
- 6.5.2** Structure intérieure en acier pendant la construction

Des travaux d'amélioration de la résistance sismique ont été effectués sur un bâtiment industriel en briques, à un étage. Etant donné la grande portée du bâtiment et l'absence de murs intermédiaires, l'emploi d'un diaphragme réticulé en acier est apparu comme la meilleure solution en raison de sa légèreté et de sa rigidité en plan (illustration 6.4.3). De plus, des dispositifs de dissipation d'énergie ont été placés aux appuis des fermes du toit pour dissiper suffisamment d'énergie.

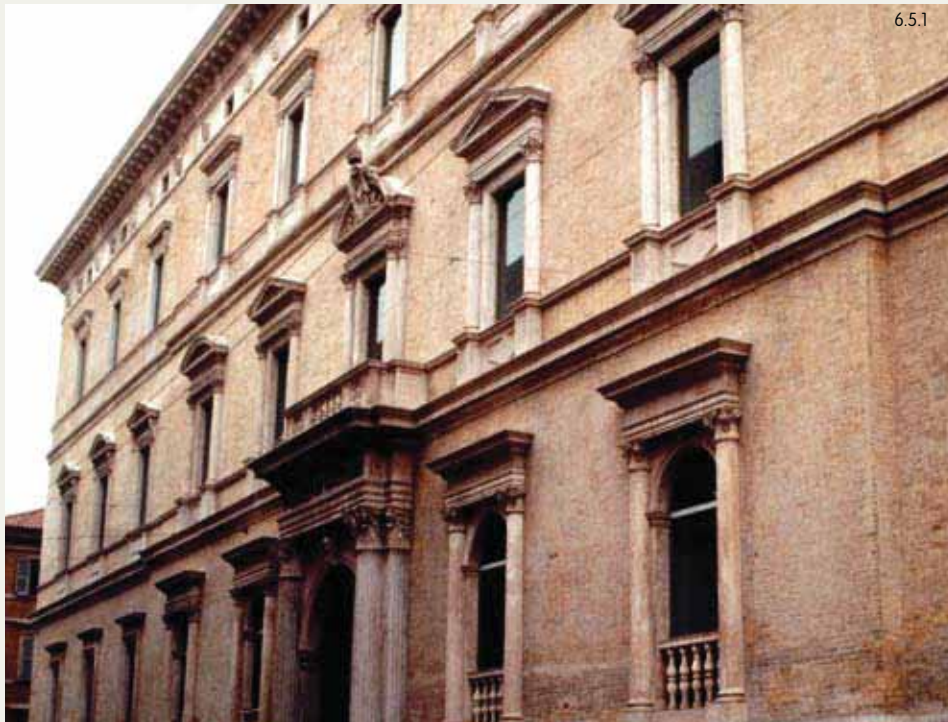
6.5.1

Le bâtiment a été complètement vidé et restructuré pour abriter les nouveaux bureaux de la Cour. La disposition des fenêtres, corniches et toutes les décorations sur les façades en briques, typiques de son style néo-renaissance, ont été préservées (illustration 6.5.1).

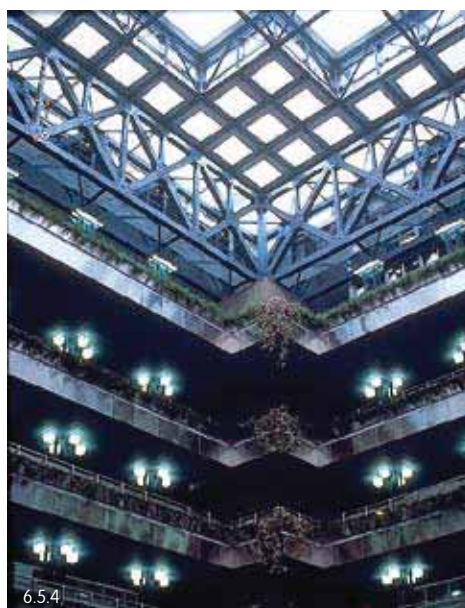
Les cinq planchers suspendus aux fermes de toit sont attachés aux quatre zones mesurant 9x20 m entre les quatre tours (illustration 6.5.4). Ils sont composés de solives et de poutres en acier supportant des planchers mixtes.

Les poutres principales intérieures sont suspendues au treillis par des tirants. Celles à l'extérieur reposent sur la zone périphérique en BA entre les quatre tours et les façades extérieures du bâtiment.

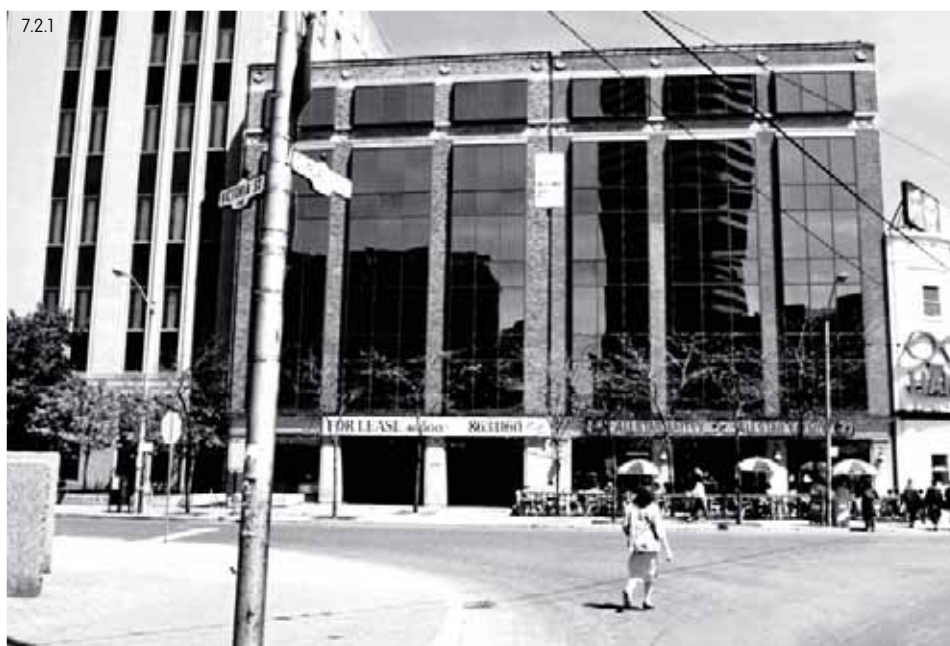
Cet exemple montre le potentiel de l'acier pour améliorer des extensions verticales. A Toronto, il était prévu de surélever un bâtiment existant en béton armé de six niveaux et de lui ajouter quatre niveaux supplémentaires dans le même matériau (illustration 7.2.1).

Contrairement au choix de départ, il a été décidé par la suite d'utiliser de l'acier pour réaliser la structure supplémentaire ce qui a permis d'ajouter huit nouveaux niveaux au lieu de quatre.

Par conséquent, le bâtiment surélevé possède maintenant quatorze étages au lieu de dix, et présente un volume notablement plus grand que celui prévu sur les plans initiaux.

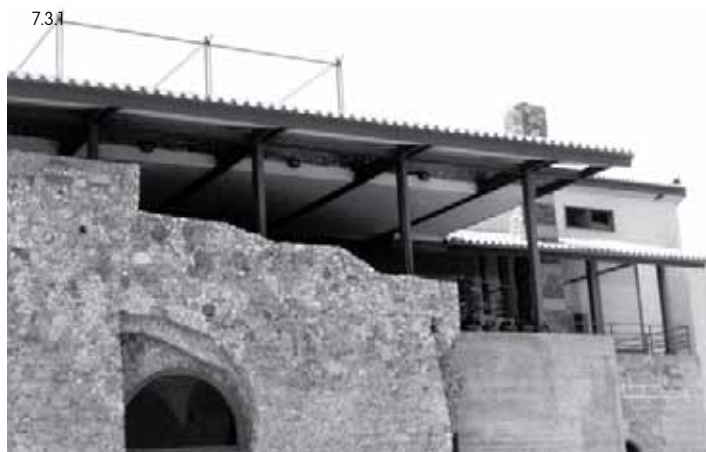
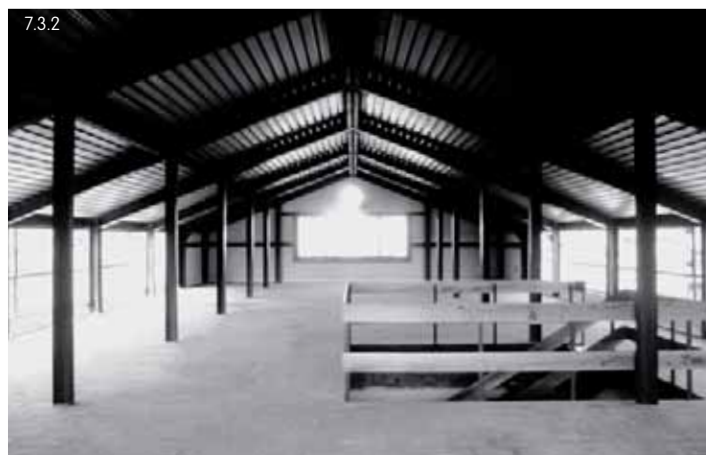
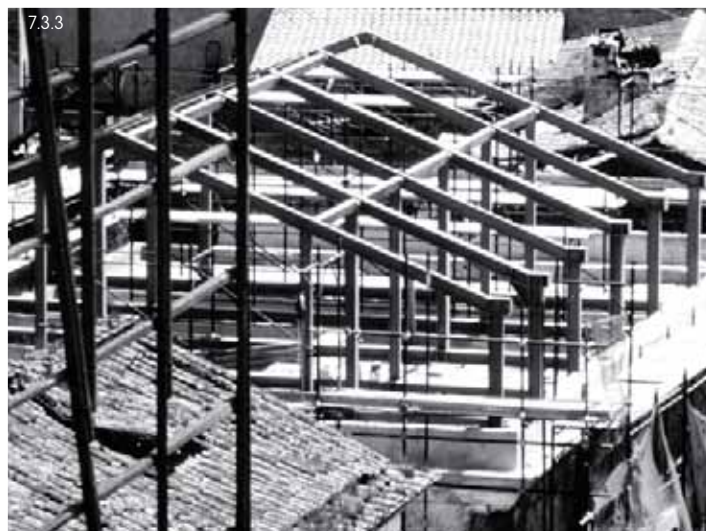
Les besoins de trouver de nouvelles surfaces utilisables tout en allégeant la structure maçonnée ainsi que d'améliorer sa résistance sismique ont été entièrement satisfaits grâce à l'acier. L'ancien toit a été transformé en un volume habitable logé dans une nouvelle structure de toiture constituée de poutres « Vierendeel ». Résultat : une petite augmentation du volume au niveau supérieur mais surtout une forte réduction du poids total (illustration 7.3.2). Le montage des fermes préfabriquées a été très simple et rapide (illustration 7.3.3).

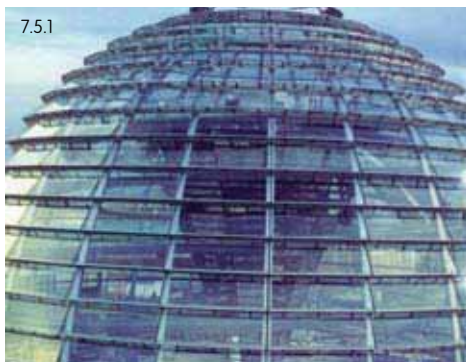
Le dôme – de 38 mètres de diamètre et de 23,5 mètres de hauteur – est au centre du bâtiment, à 24 mètres au-dessus du sol. Sa structure est composée de 24 arcs de renfort, montant depuis la poutre en caisson formant l'anneau inférieur, et complétés par 17 anneaux horizontaux. Une rampe spirale périphérique forme la partie intégrante du dôme et agit comme des poutres annulaires très rigides (illustration 7.5.1).

- 7.5.1** Le nouveau dôme en acier et verre du Parlement National Allemand, l'ancien « Reichstag », à Berlin
- 7.5.2** La structure en acier des balcons du Parlement du Reichstag à Berlin (Allemagne)
- 7.6.1** La mine de charbon « Nordstern » à Gelsenkirchen (Allemagne) après sa reconversion
- 7.6.2** L'extension verticale du complexe sportif de la Grande Ecole de Schwäbisch-Hall (Allemagne)
- 7.6.3** La « Stadtlagerhaus » dans le port de Hambourg (Allemagne), résultat de la transformation et restauration d'un ancien bâtiment de stockage et d'un silo.
